विषय:- मेसर्स चेयरमैन सिल्क मिल प्राइवेट लिमिटेड, ग्राम नाथाडियास, भीलवाडा की राजस्थान संपर्क पोर्टल दर्ज शिकायत के सत्यापन के बाबत ।

निरीक्षण रिपोर्ट: मेसर्स चेयरमैन सिल्क मिल प्राइवेट लिमिटेड

दिनांक: 10.03.2026 स्थान: ग्राम नथडियास, भीलवाडा

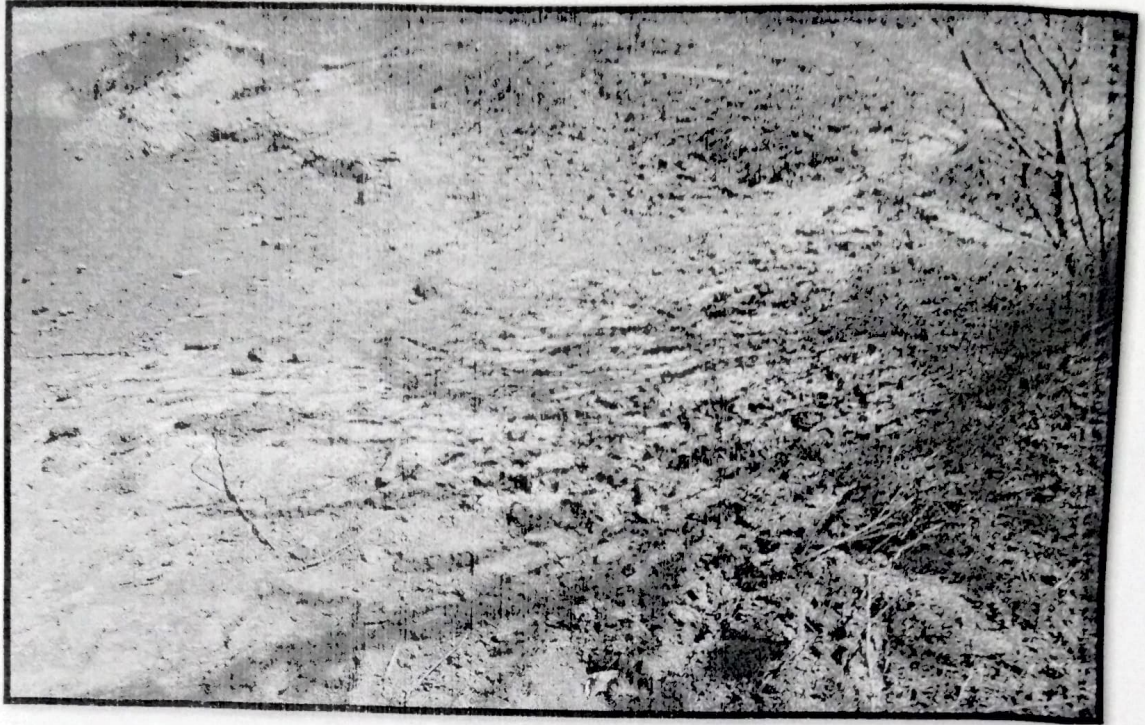
- निकासी के साक्ष्य: हालांकि निरीक्षण के समय इकाई द्वारा अपशिष्ट जल की कोई सीधी निकासी निरीक्षण दल द्वारा नहीं पायी गयी, परन्तु ग्रामीणों द्वारा बताए गए स्थानों के मौका निरीक्षण के दौरान पर अपशिष्ट जल के वाष्पीकरण के पश्चात शेष रहे नमक के जमाव (Traces of salt) देखे गए, जिससे प्रथम द्रष्टया यह प्रतीत होता है कि इकाई द्वारा पूर्व में लगभग 10-15 दिन पहले अपशिष्ट जल बाहर छोड़ा गया है।

आकृति 1 इकाई द्वारा छोड़े गए अपशिष्ट के अवशेष

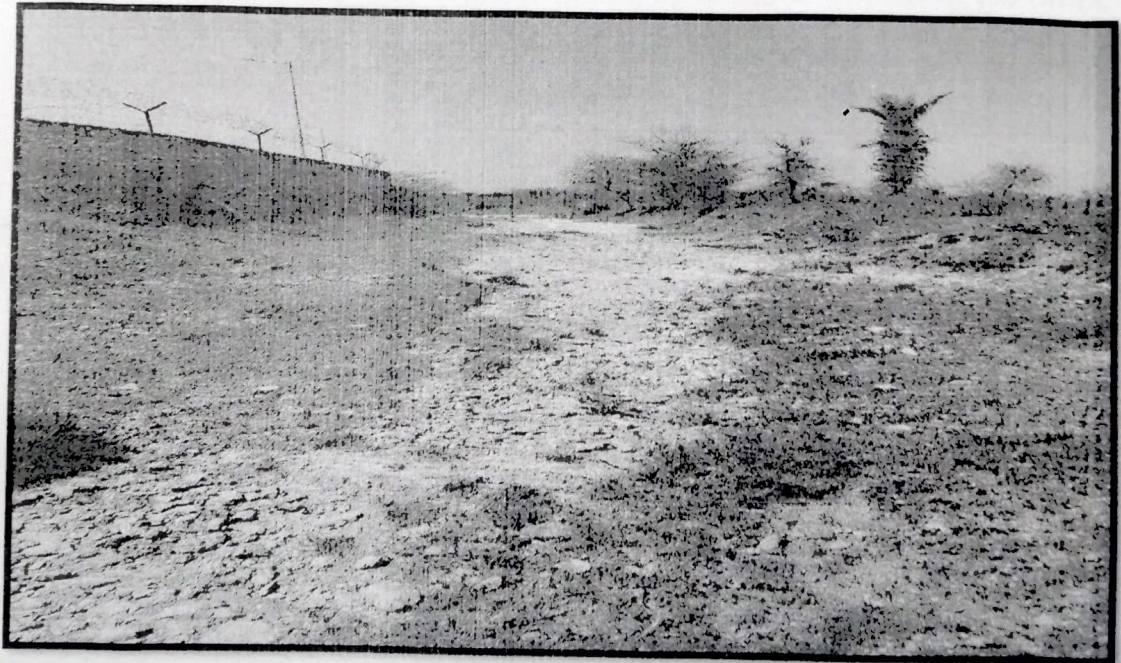
आकृति 2 जमे हुए नमक के अवशेष

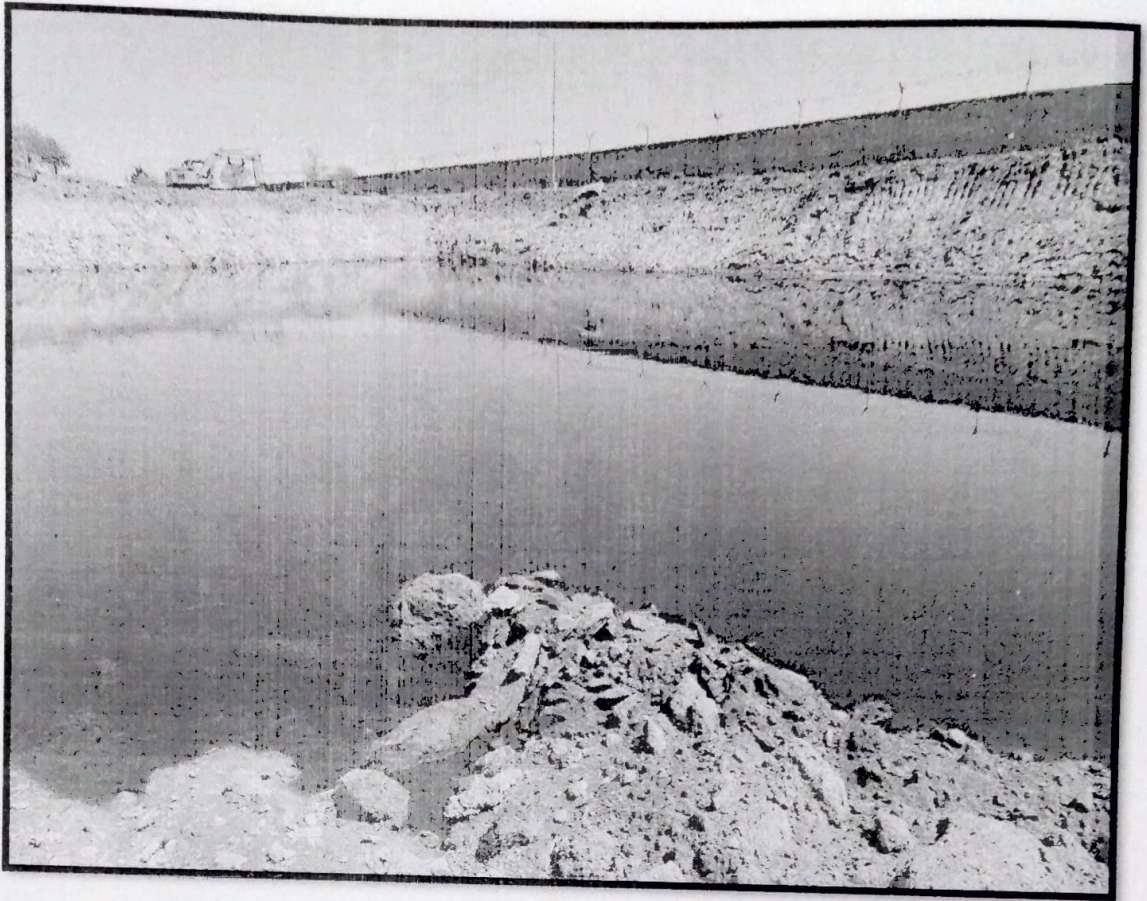
- परिसर के भीतर सेस पूल: जैसा कि, ग्रामवासियों द्वारा शिकायत के दौरान बताया गया की इकाई द्वारा परिसर के अंदर एक बिना अस्तर वाला (Unlined) सेस पूल बनाया गया है, जिसमें अपशिष्ट भरा था। दौरान मौका निरीक्षण उपरोक्त तथ्य सही पाए गए। पूछने पर इकाई प्रतिनिधि द्वारा निरीक्षण दल को अवगत कराया गया कि, डाइजेस्टर के ओवरफ्लो होने के कारण इस तरह की घटना घटित हुई है। निरीक्षण दल द्वारा इकाई को अपशिष्ट को पुनः उपचार संयंत्र में लेकर गढ़े को खाली कर मिट्टी से भरने का निर्देश दिया गया है।

आकृति 4:- इकाई द्वारा परिसर मिर्छ बनाया गया अपशिष्ट जल का सेस पूल

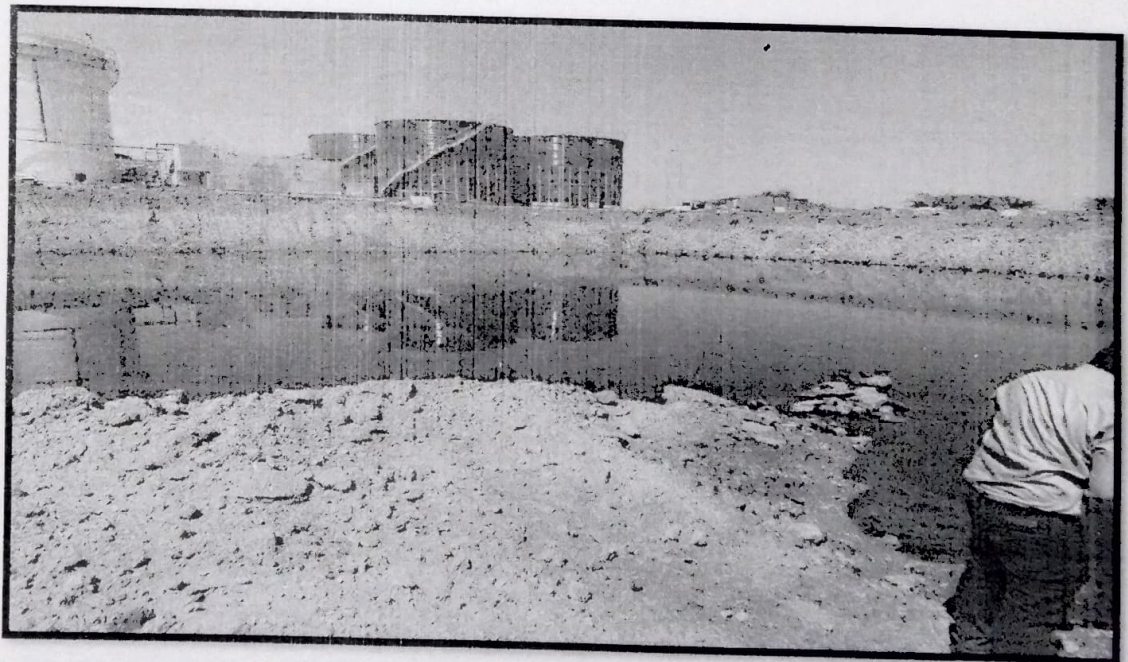
आकृति 5 इकाई द्वारा परिसर मिर्छ बनाया गया अपशिष्ट जल का सेस पूल
